Référentiel pour l'évaluation

de stores bannes verticaux à guidage dans l'ourlet latéral

Dernière mise à jour juillet 2023

IVRSA

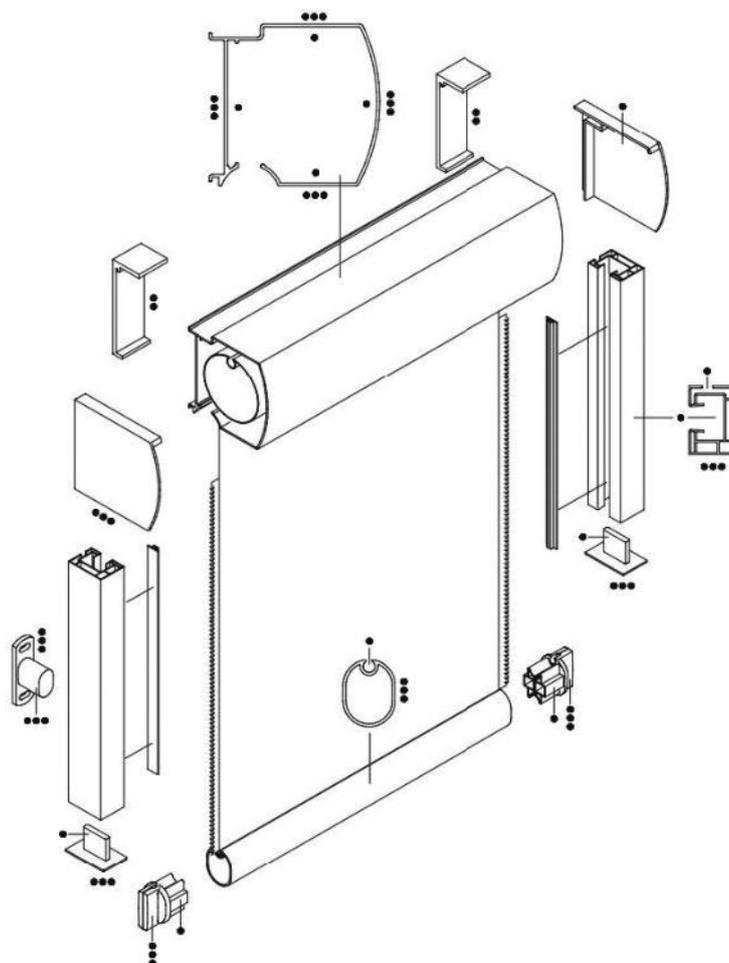
Image 1 : définition des surfaces visibles

Des écarts d'aspect peuvent apparaître suite à la fabrication, au revêtement/traitement de surfaces, au transport ou au montage de caissons, lambrequins, coulisses, lames finales et flasques, etc. Ces aspects visuels sont caractérisés ci-après. Il y a des surfaces à exigences élevées (•••), usuelles (••) ou faibles, voire sans exigence (•). La vue de la figure 1 permet d'illustrer ces surfaces. Ils sont donnés à titre d'exemple et peuvent s'appliquer à tout type d'installations à guidage dans l'ourlet latéral.

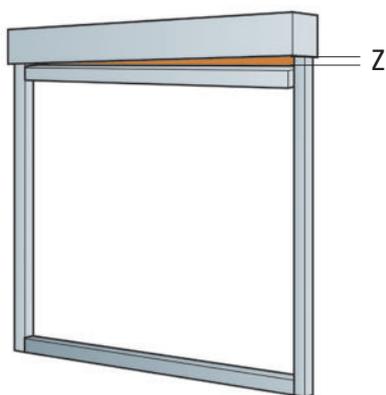
Image 2 : Espace entre la barre de charge et le caisson du store banne sur un côté extérieur

Le profilé de caisson et la barre de charge doivent être aussi parallèles que possible lorsqu'ils sont rentrés (écart Z max. 5 mm par mètre, la somme ne doit pas dépasser 15 mm). La courbure des composants est autorisée dans la mesure où la fonction des stores bannes (voir aussi les spécifications du fabricant) n'est pas affectée.

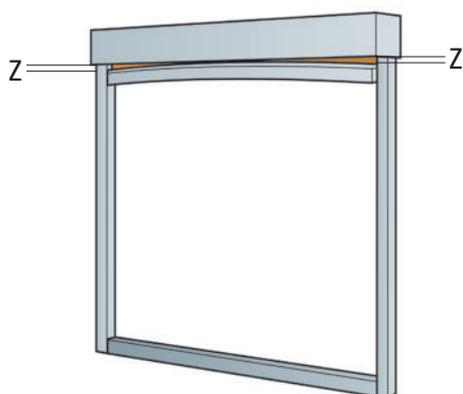
Image 3 : Espace entre la barre de charge et le caisson du store banne sur les deux côtés extérieurs

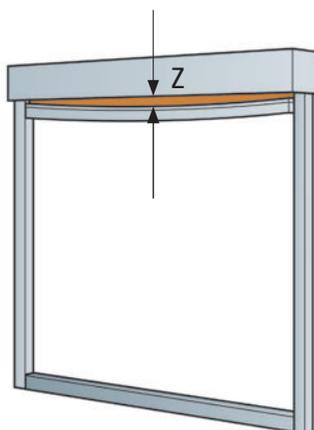
Image 4 : Espace entre la barre de charge et le caisson du store banne dans la zone centrale

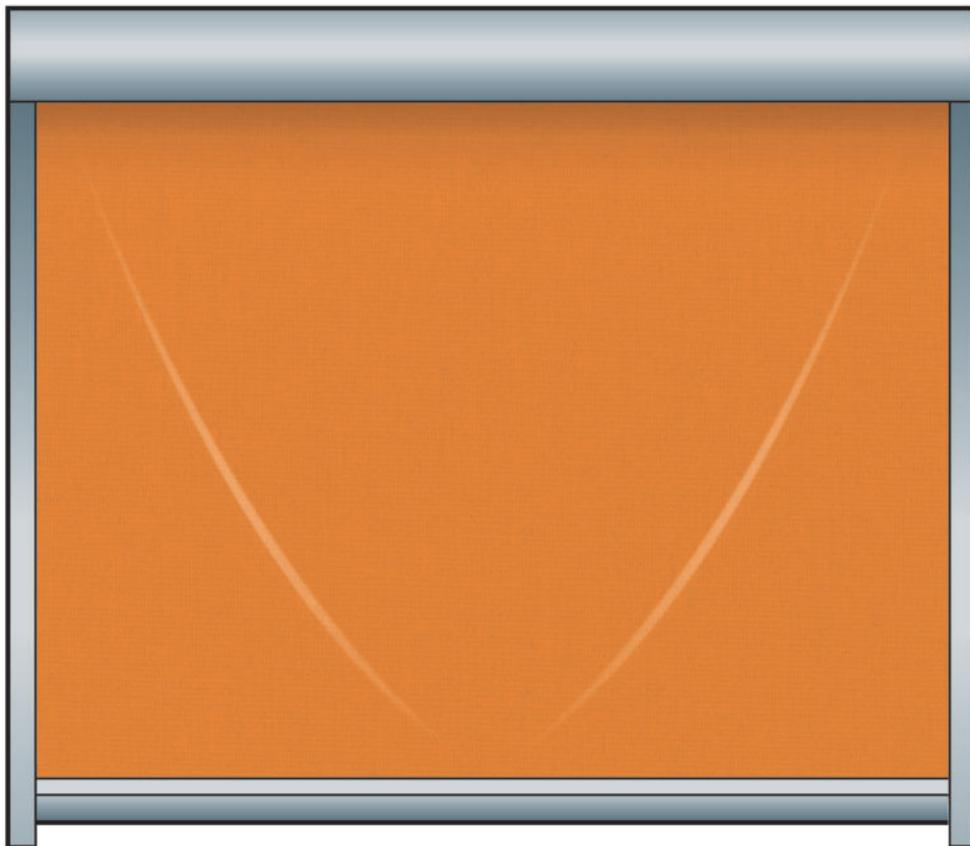
5.1 Ondulations en V

L'aspect en V est dû à une flexion de l'arbre et de la barre de charge. De plus, cela dépend de la largeur et des conditions météorologiques (températures froides et chaudes). Plus l'installation est large, plus il est probable que l'arbre et la barre de charge fléchissent sous l'effet de leur propre poids, ce qui favorise le phénomène. Si la déformation en V n'est pas symétrique, il faut vérifier la détermination de la toile sur l'arbre (voir point 5.4). En raison de la construction, l'apparence de la forme en V est plutôt attendue pour les installations larges et ne devrait plutôt pas apparaître pour les installations étroites (env. <1,5 m). Il ne doit pas y avoir de plis d'enroulement.

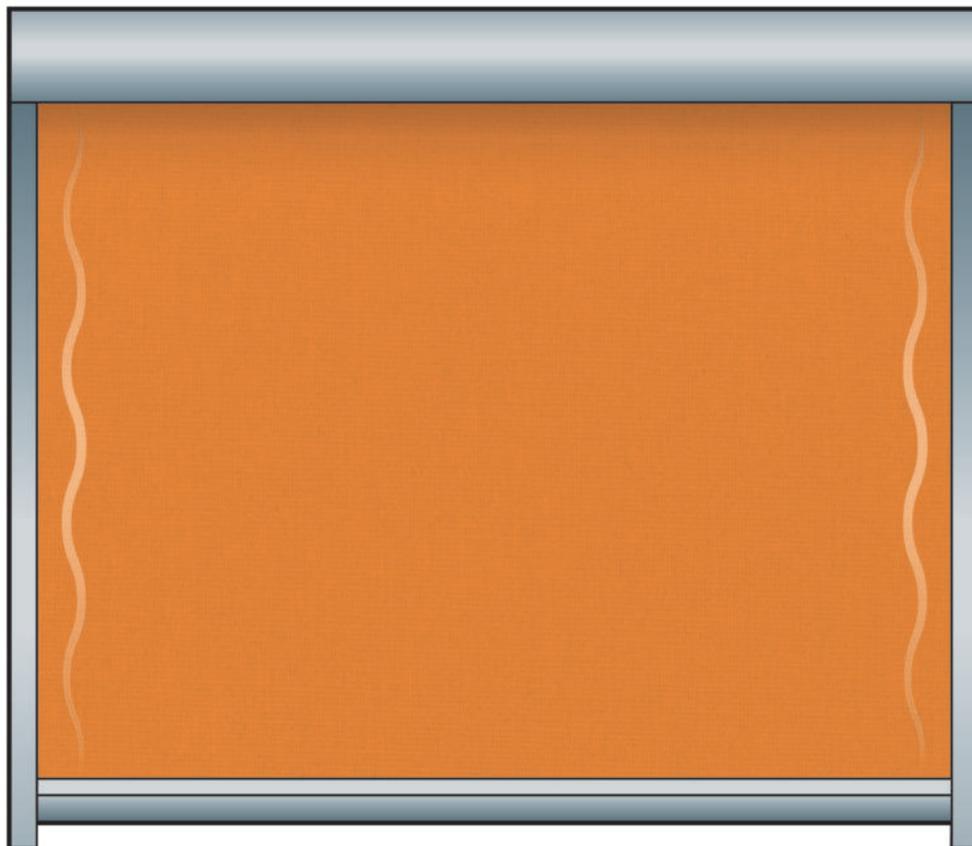
5.2 Ondulations latérales le long du guidage

Les toiles à guidage dans l'ourlet latéral présentent de légères ondulations, spécialement au niveau des bordures.

Cela peut se produire parce que la toile et le guidage dans l'ourlet latéral reposent l'un sur l'autre et ont des parcours différents lors de l'enroulement. De ce fait, la toile est pliée à plusieurs reprises sur le bord lorsqu'elle est enroulée. Cela apparaît sous forme d'ondulation. Ce phénomène est renforcé par les conditions météorologiques (plus la température est froide, plus l'apparence est marquée). Le type de tissu, la confection de la toile et les paramètres d'assemblage ont également une influence sur l'apparence. Il s'agit là de caractéristiques spécifiques au produit.

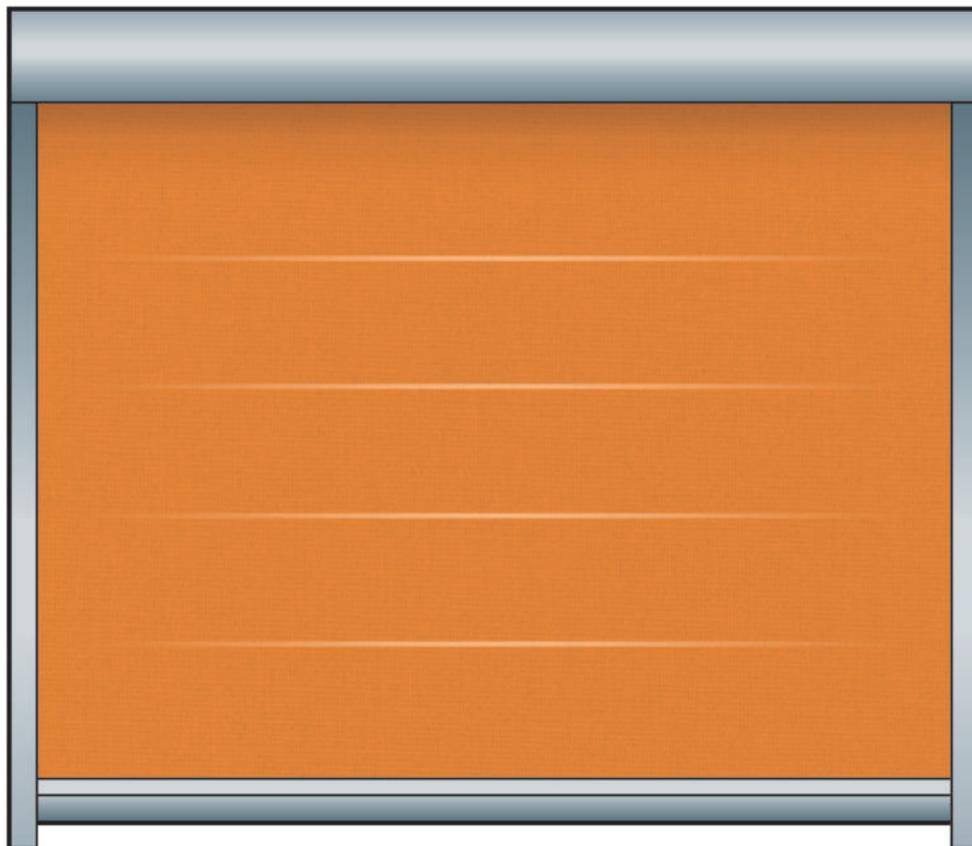
5.3 Empreintes transversales sur la toile

Cet aspect se produit en raison de la liaison de la toile avec l'arbre et en cas de liaisons transversales. Le type de logement de l'arbre à toile peut également être à l'origine de l'aspect présenté.

Une non-utilisation prolongée de l'installation est problématique. À des températures assez élevées, l'aspect en position déployée peut être minimisé en fonction du type de tissu.

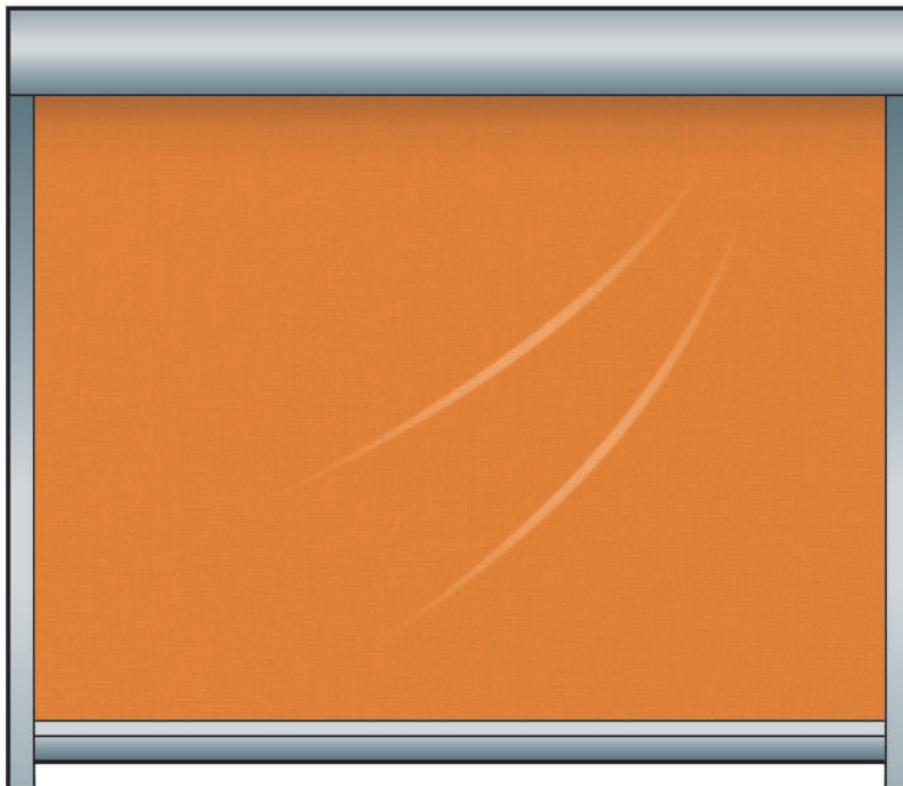
5.4 Forme d'ondulation non autorisée en diagonale au-dessus de la toile

En cas d'ondulations diagonales unilatérales, il faut partir du principe que le placement de la toile sur l'ondulation est défectueux. Cela doit alors être vérifié sur place. L'apparence peut également être due à une mauvaise coordination entre la largeur de la toile et la structure globale. Un montage non horizontal de l'installation entraîne également cet aspect, ainsi que des rails de guidage qui ne sont pas d'aplomb.

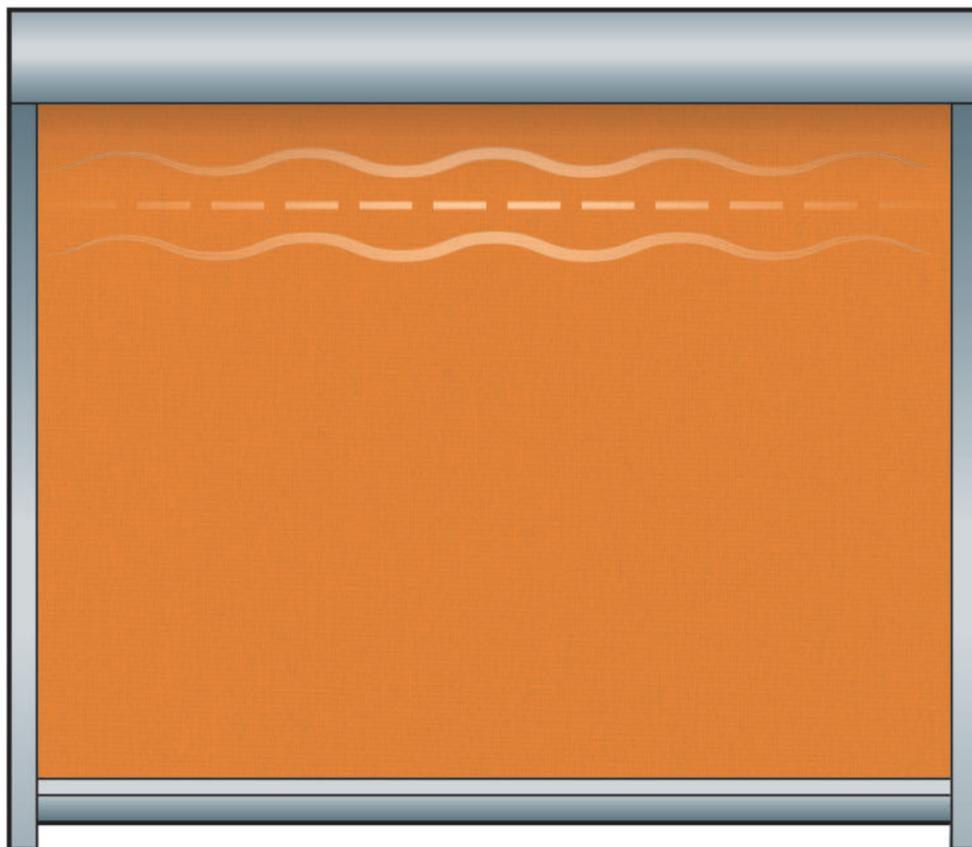
5.5 Légères ondulations horizontales au-dessus et en dessous de la couture en cas de traitement transversal

L'assemblage de deux pièces de tissu est la cause de l'apparition de cet aspect. Le poids de la barre de charge renforce cet aspect, car le poids de la barre de charge sur la largeur exerce une charge différente sur la couture. Il s'agit ici d'une propriété spécifique au produit qui peut être plus ou moins prononcée selon la conception et le procédé d'assemblage.

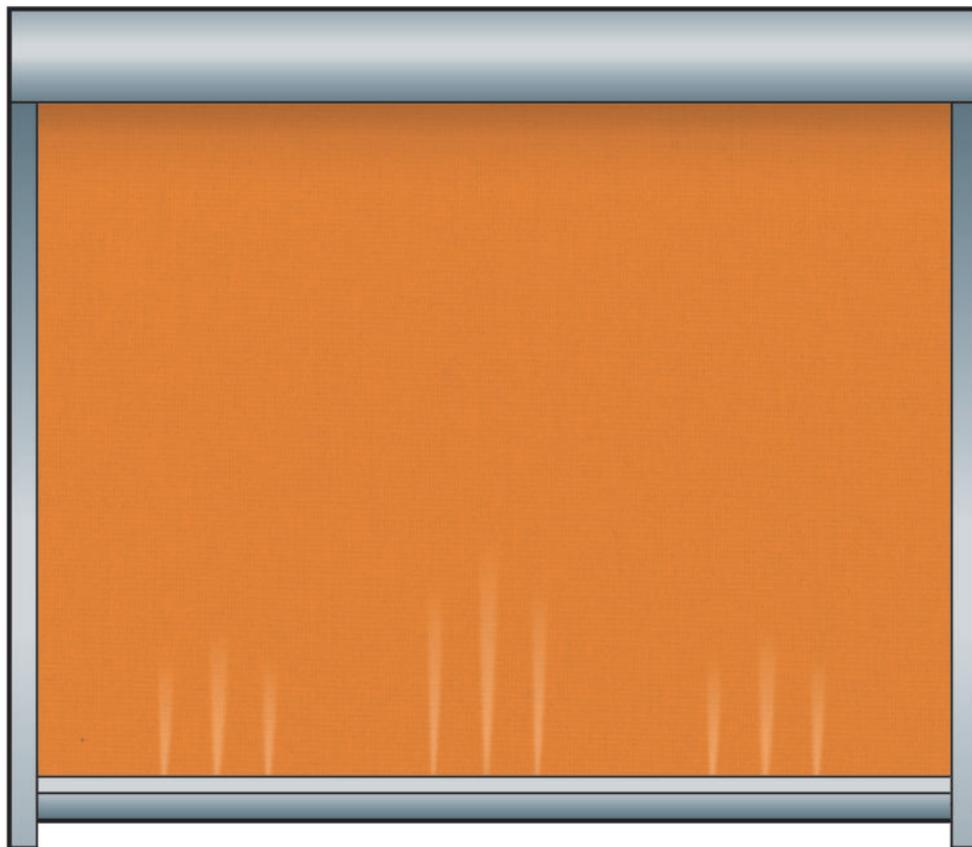
5.6 Ondulations apparaissant au-dessus de la barre de charge

Il s'agit ici d'une propriété spécifique au produit qui peut être plus ou moins prononcée selon le type de toile, la conception et le procédé d'assemblage.

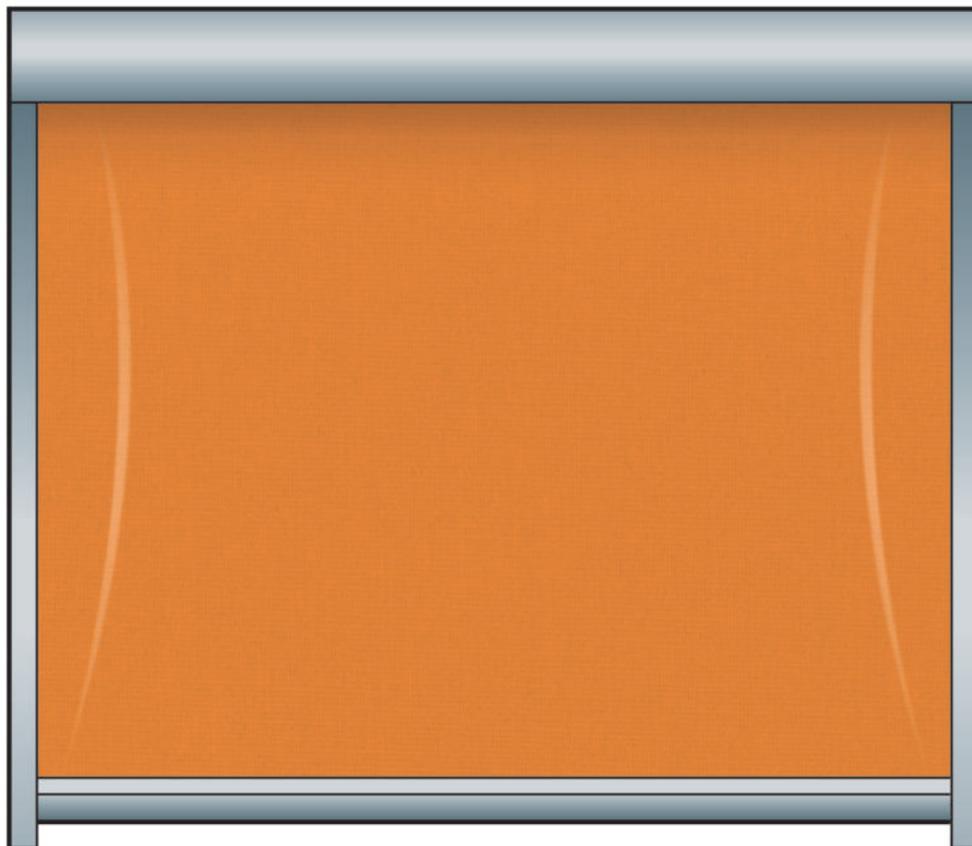
5.7 Ondulations verticales non autorisées au niveau du guidage

L'apparence est influencée par la situation de montage ou l'orientation des rails de guidage. Cela peut également se produire lorsque la toile n'est pas suffisamment ou uniformément tendue par le poids de la barre de charge.

Il faut garantir que les rallonges de toile et les réglages de fin de course n'entraînent pas de refoulement de la toile.

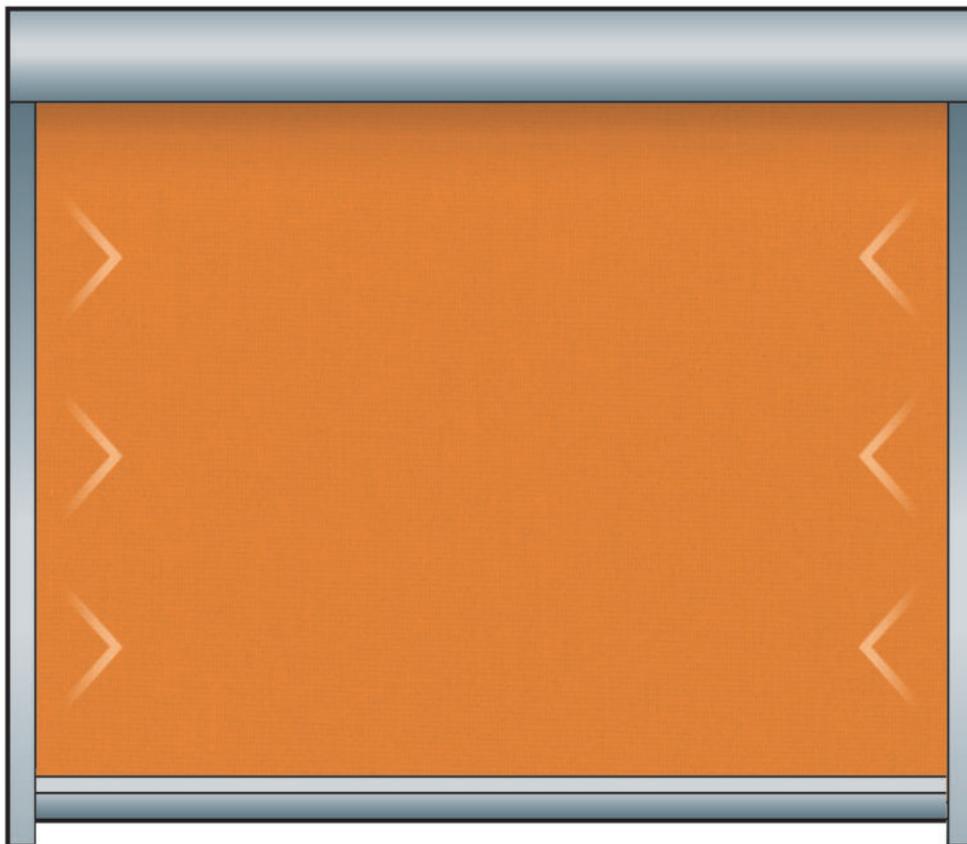
5.8 Marquage floral non autorisé sur toute la hauteur

Le marquage floral est un renforcement de l'aspect « ondulation latérale le long du guidage ». Cet aspect n'apparaît en fait que sur des tissus plutôt inélastiques. L'harmonisation de la largeur du tissu avec l'ensemble de la construction a ici une influence décisive.

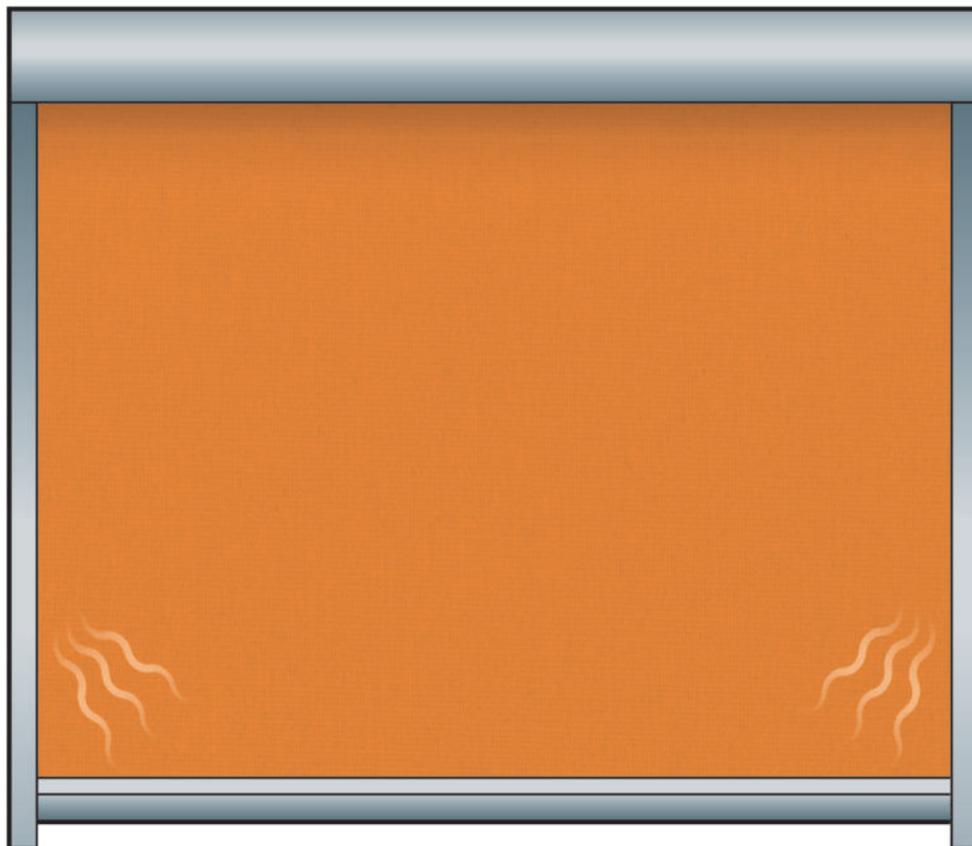
5.9 Ondulations dues à des charges dans les coins

Lors du mouvement ascendant, des ondulations se forment et finissent par former de nombreuses petites ondulations diagonales. La toile est comprimée lors du processus d'enroulement, car le guidage dans l'ourlet latéral ne se superpose pas exactement. En cas de hauteur élevée de l'installation ou de nombreux enroulements sur l'arbre, la probabilité de survenance est également plus élevée. Il s'agit là d'une caractéristique typique du produit.

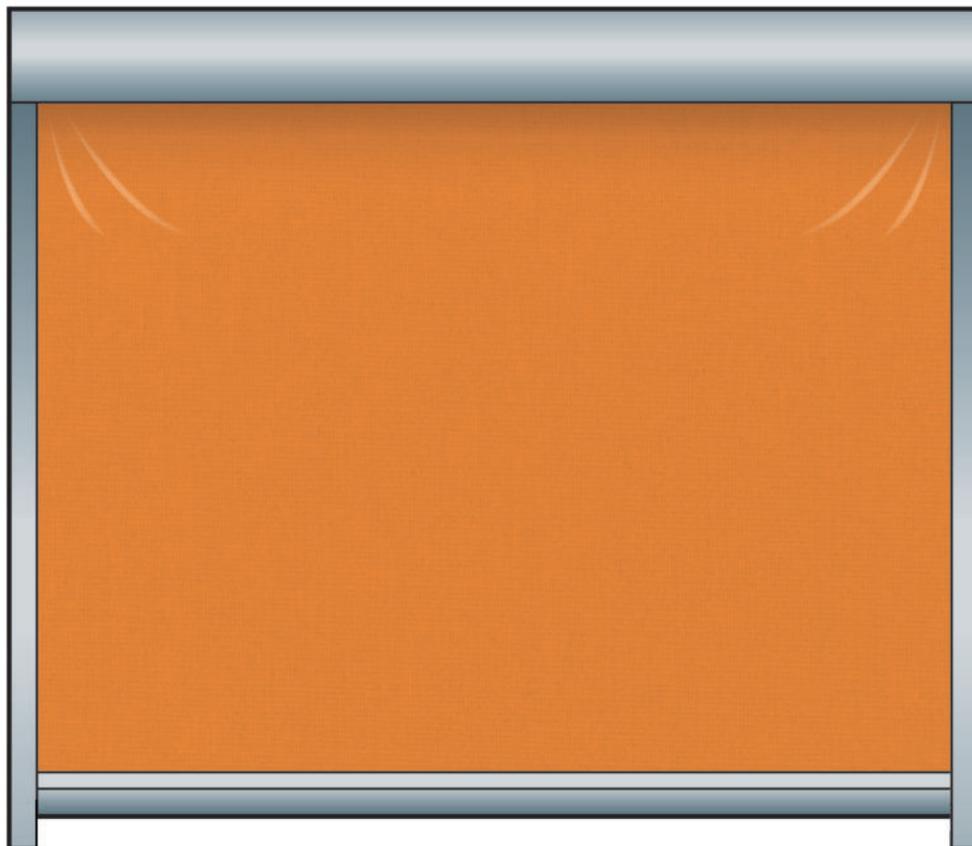
5.10 Ondulation dans les coins supérieurs

En raison de la construction, l'apparition de vagues dans les coins supérieurs est inévitable. Il ne doit pas y avoir de plis d'enroulement.

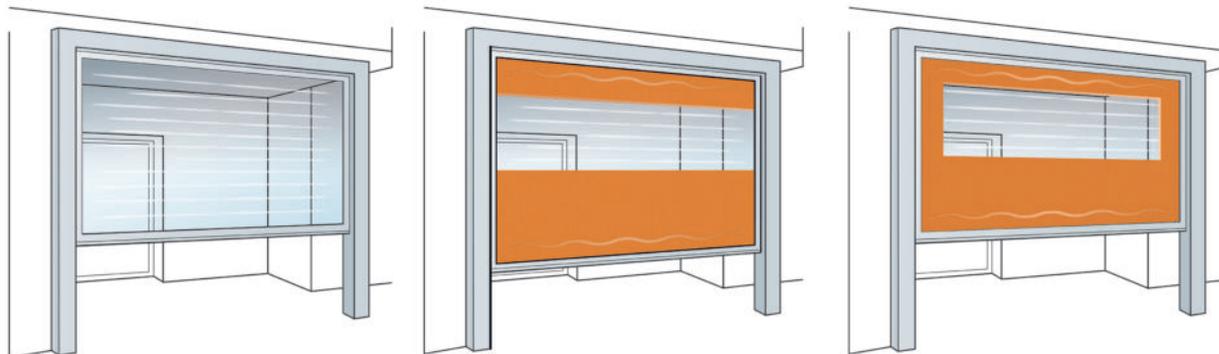
5.11 Comportement des toiles en film transparent PVC

Les toiles en film transparent PVC peuvent présenter des anomalies optiques dues à des influences environnementales ou à l'utilisation des installations (traces d'utilisation) et ne constituent donc pas un motif de réclamation :

1. Les toiles en film transparent PVC peuvent présenter des « zones laiteuses » dues à l'absorption d'eau lorsqu'elles sont enroulées alors qu'elles sont humides. Le déroulement et le réchauffement (par exemple par les rayons du soleil) et donc le séchage de la toile devraient rétablir l'état initial.
